## 2015 年利尻山山岳年報

佐藤雅彦（利尻町立博物館）

利尻山では、利尻山登山道等維持管理連絡協議会（以下、協議会）を中心として、様々な行政機関や民間団体、ボランティアなどが協働しながら、山岳環境の課題への対処を実施している。以下、筆者らが知りうる範囲内で、2015 年の利尻山の記録をここに書き留めておく。

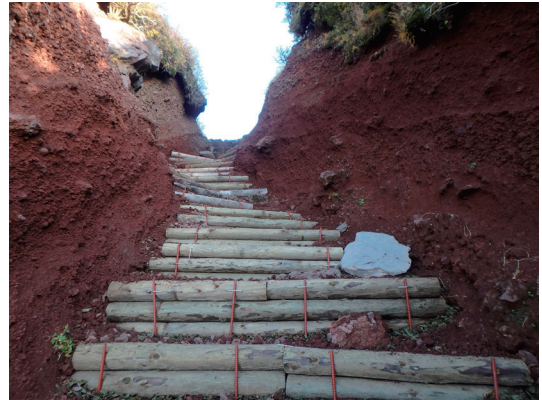
利尻山山頂部登山道補修業務（環境省グリーンエキパート事業）では、山頂直下の通称3mスリットと呼ばれる侵食箇所にも木柵土留工が設置された（図3）。この結果、昨年までの補修と合わせて、合流点から山頂までの主要な侵食箇所の殆どに土留工が施された。

図3. 通称3mスリットに設置された土留工。

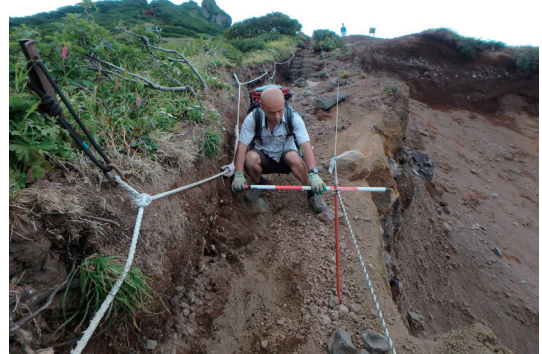
また同業務として、鴛泊ルートと杓形ルートとの合流点直下（鴛泊側）で路肩の一部崩落があった際（8/24）、立入り禁止ロープ柵の張り直し、歩行補助ロープの張り直し、通行注意標識の板面変更等を行い、安全対策を行った。なお、路肩崩落箇所は、元々登山道が自然崩壊地の上端を通っており、年々道幅が狭くなっていた場所だが、この崩落の影響で道幅は1mまで狭まった（図4）。2016年1月に行われた利尻山情報交換会では、路肩崩落箇所について、関係者間での情報共有と今後の対策についての話し合いが行われた。

図4. 合流点直下の路肩崩落地点。

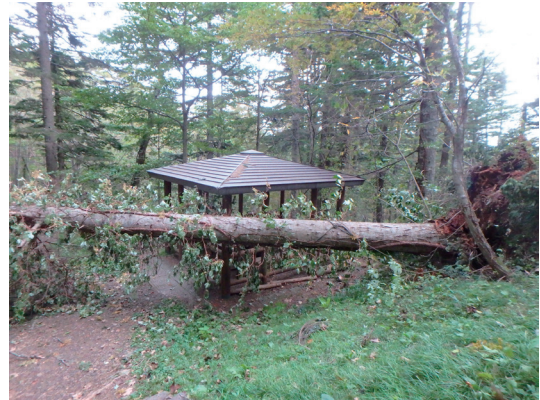
10月の暴風では、鴛泊ルートおよび姫沼ポン山線歩道、鴛泊旧道に多大な風倒木被害をもたらした（図7）。このため、利尻富士町役場は、処理作業の目処がつかないことにより、10/3以降の同ルート登山自粛依頼を発表した。例年10月は、月間50人程度の登山者数だったため、利用への影響はそれほど大きくはなかったと思われる。なお、2015年11月末までに鴛泊ルートのみ風倒木処理を終了したが、その他ルートについては未処理のため登山自粛依頼は解除されていない。今後、2016年の雪解け後の処理作業が見込まれているが、残雪期の登山者は注意が要される。

図7. 暴風による倒木.

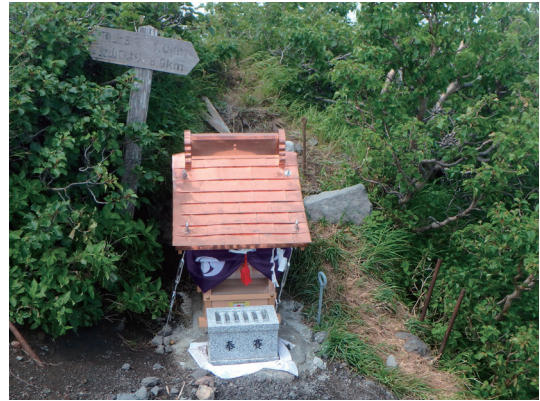
どのため延期となり、実際の設置は7/18に行われ、あわせて三眺ノ宮大遷座祭が北見富士神社6代目宮司の常磐井武榮氏によって現地で行われた。設置されたものは、コンクリート基礎の銅板屋根を持つ木製の祠と、石のお賽銭箱である。場所は、1985年に建てられた祠よりも東側に1mずらした岩陰に位置し、風の影響がより少ない場所が選ばれた（図9）。なお、この祠は「三眺ノ宮（さんちょうのみや）」と呼ばれ、ここに祀られている神は「木花開耶比賣命（このはなさくやひめのみこと）」という女神である。

図9. 2015年に新しく設置された三眺ノ宮。
