## 日高山脈の山小屋とトイレ調査結果報告（２０２２年現在）

山のトイレを考える会 事務局長 仲俣善雄

## 剣山山小屋とトイレの調査票

## トッタベツヒュッテとトイレの調査票

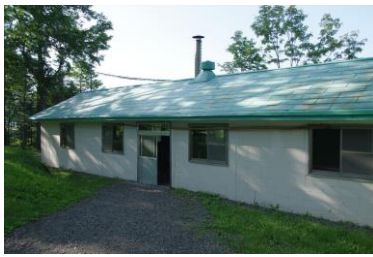
剣山山小屋と別棟トイレ

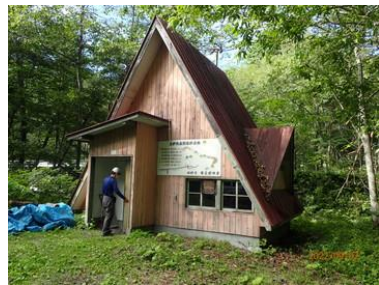
トッタベツヒュッテと別棟トイレ

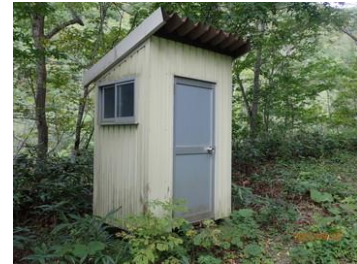
十勝幌尻岳登山口トイレ

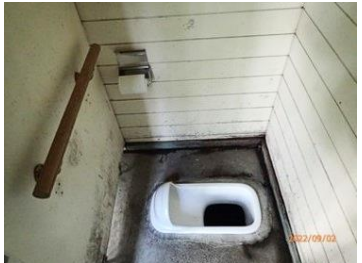
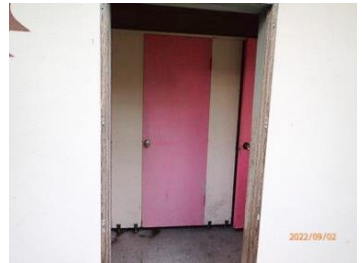
剣山山小屋のトイレはきれいだったが、女子トイレのドアが3室とも閉まりが悪かった。

| 男子トイレも女子トイレも和式 | | 女子トイレは3室。ドアの締りが悪かった | |

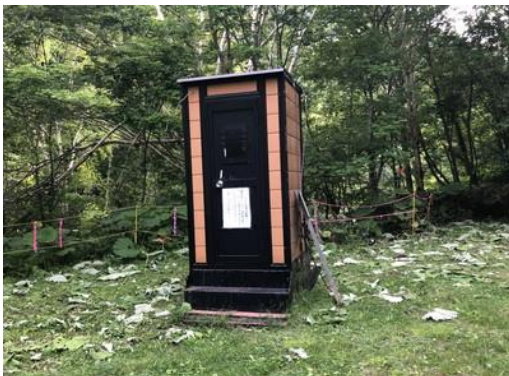
簡易水洗の仮設トイレ

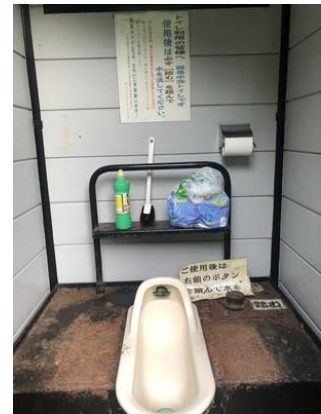
清掃用具と右に足踏みポンプがある

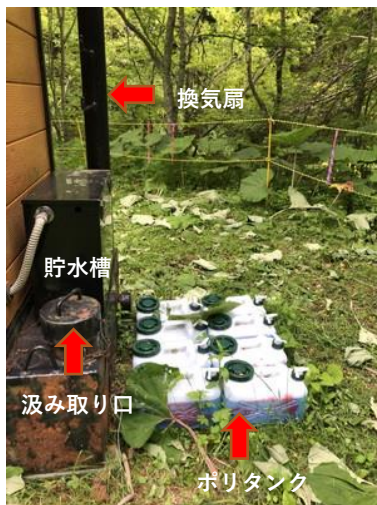
トイレ裏に水洗用ポリタンクがある。  
洗浄液が出なくなったら、タンクの  
水を貯水槽に入れる

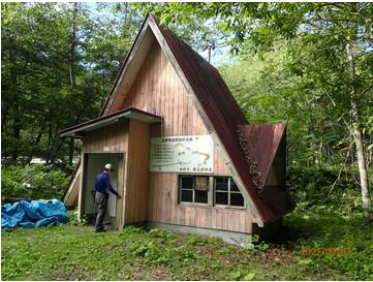
| □建物の傷み具合 (ドア・外壁・屋内・屋根等) その他特記事項 (具体的に)<br>古いので、全体的に傷んでいる。快適さは無いが、宿泊はできる。2段ベット方式。<br>使用済携帯トイレが3個トイレ内に残置してあった。2022.9.2に行った時は回収されていた。 | | | | |

古く傷んだトッタベツヒュッテ

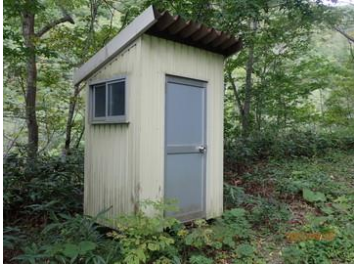
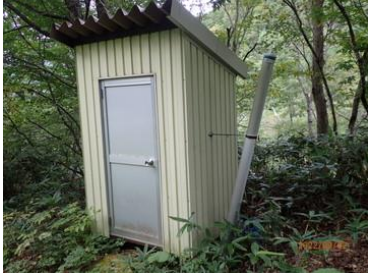
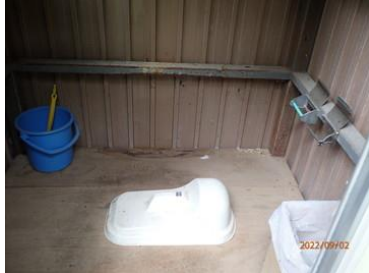
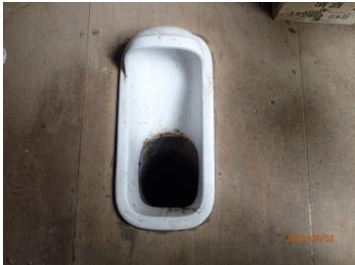
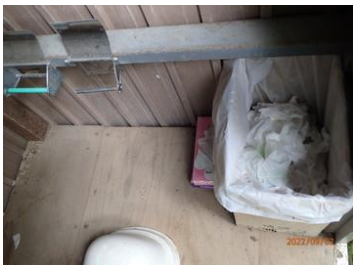
| 調査区分（右の□にチェック） | | <input type="checkbox"/> 山小屋 | <input checked="" type="checkbox"/> 登山口トイレ | <input type="checkbox"/> 携帯トイレ設備 |
|---|---|---|---|---|
| | 登山口にトイレがあるだけで助かる。トイレはきれいに管理されていた。 | | | |
| | <div style="display: flex; flex-wrap: wrap;"> <div style="width: 50%;"> <p>トイレには窓がある</p> </div> <div style="width: 50%;"> <p>換気筒も付いていた</p> </div> <div style="width: 50%;"> <p>トイレの中</p> </div> <div style="width: 50%;"> <p>便器も汚れていなかった</p> </div> <div style="width: 50%;"> <p>箱が置いてありトイレ紙が入っていた</p> </div> <div style="width: 50%;"> <p>掃除用具も配備</p> </div> <div style="width: 50%;"> <p>オピリネップ林道入口に新しくゲートが設置された（通常は開放。林道崩壊時に閉鎖）</p> </div> </div> | | | |

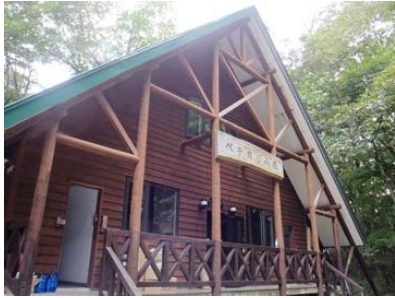
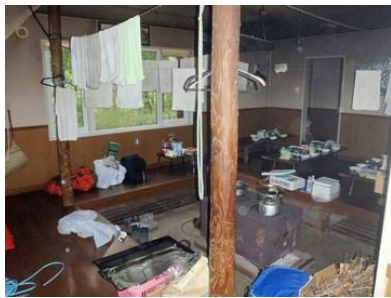
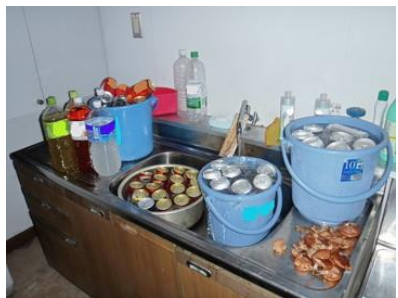
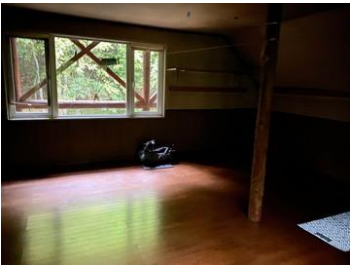
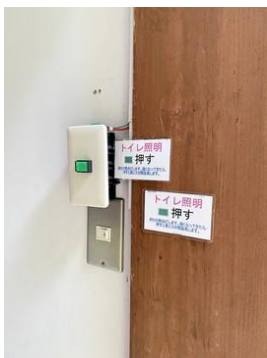
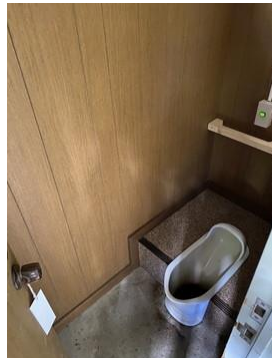
| ・2階窓4ヵ所のうち3ヵ所の網戸 (巻取り式) に不具合あり (※1)<br>・屋根のペンキ塗装: 正面向かって左側の一面は9.3に実施。残る右側の一面はサビ取り実施 | | | |
| <div style="display: flex; justify-content: space-around;"> <div> <p>2階建のペテカリ山荘</p> </div> <div> <p>1階</p> </div> <div> <p>1階の流し台</p> </div> </div> <div style="display: flex; justify-content: space-around;"> <div> <p>2階</p> </div> <div> <p>トイレ入口の照明スイッチ。<br/>1度押すと5分点灯。暗くなつてから更に押すと5分延長</p> </div> <div> <p>入ってすぐの左側のトイレ (手すりは横タイプ)</p> </div> <div> <p>入って突き当たり奥のトイレ。<br/>照明スイッチは1回押すと5分点灯 (手すりは縦タイプ)</p> </div> </div> <div style="display: flex; justify-content: space-around;"> <div> <p>トイレ照明用ソーラーパネル</p> </div> <div> <p>屋外炊事場 (近くの湧水を活用)</p> </div> <div> <p>便器内部</p> </div> </div> | | | |

- ※1：建物の傷み具合：3ヵ所の巻取式網戸のロール部に振れが生じ、きちんと巻かさない状態であるため、網戸の機能は果たされていませんでした。したがって窓を開けると時折スズメバチが部屋内に入り込んで来る状態でした。9.3時点では、建物裏側の軒天井部にスズメバチの巣を確認しています。
- ※2：和式の手すり：入って左側のトイレは横タイプ、入って突き当り奥のトイレは縦型タイプでした。
- ※3：トイレの清潔度：便器内と床の汚れは両トイレとも見られませんでした。ハエの死骸が手前左側トイレ窓のサンには7匹程度、入って突き当り奥のトイレ窓のサンには10匹前後が散乱していた他は特変なし。
- ※4：換気扇：換気扇はありませんが、いわゆる“丸型ガラリ”の通気口が両トイレ内の窓側壁上部にありました。またトイレドア下部には長方形のガラリがついていました。これらにより自然換気が行える構造になっていると思います。
- ※5：便槽内のゴミ投棄：両室とも便器の中を覗き込んだ限りでは、トイレットペーパーの他は確認できなかったというのが実際のところです。
- ※6：清掃用具：トイレ内に箒、雑巾、トイレ用洗剤、バケツが備えてありました。

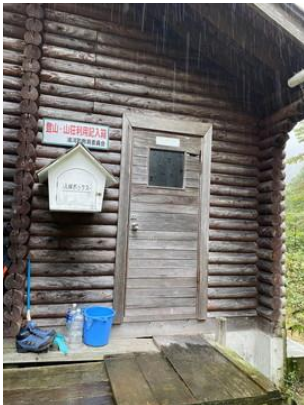
| <ul style="list-style-type: none"> <li>・トイレドアの内側、ドアノブに沿った板が外れていた</li> <li>・トイレのドアノブの回りが硬かった。中のシリンダーの動きが渋くなっているものと思われます</li> <li>・デッキの一部(トイレドア前の床)が剥がれかかっていた</li> </ul> | | | | |

トイレは一旦小屋外に出てから入る  
登山・山荘利用記入箱もある

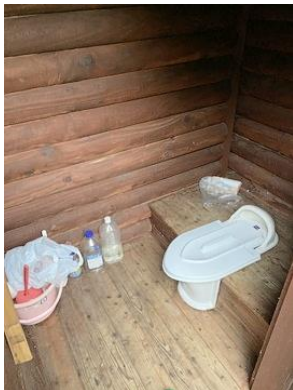
トイレの内部

(トイレについて) ・トイレトーパーの芯が2本、その切れ端、ビニール袋、レジ袋が床の隅に落ちていたり、バケツ内に無造作に入れられていた。・便器には大便が少量でしたが付着したままでした。便槽内が満杯に溜まっていたため、水を掛けてのブラッシングは控えました

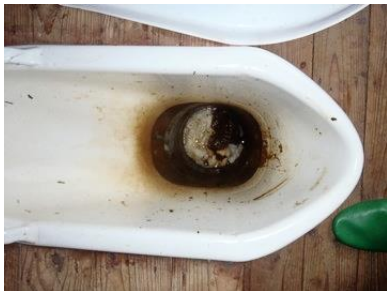
また神威山荘のトイレの便槽は満杯だったが、後日、維持管理部署に連絡したところ問題を了解し、来シーズン始めに汲み取り作業を手配するとの回答を得た。

| | □男女共用(和式1穴) (特記) 便槽はし尿で満杯のようだった | | | |

トイレはし尿で満杯のようだった

調査票は私たちの気付かない点もあり大変感謝している。トイレの汲み取りは次年度に実施したい。
