環境配慮型山岳トイレの整備

富田耕平*

ここでは、県の「保全計画」における山岳トイレ整備の取り組みと、平成14年4月より供用を開始した「塔ノ岳公衆トイレ」について紹介する。

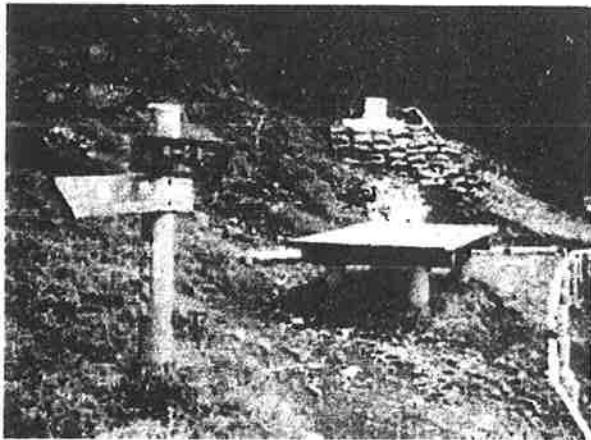
写真1 塔ノ岳山頂直下の水場
平成10・12年の水質調査で大腸菌が検出された。
(神奈川県勤労者山岳連盟調査)

汲み取り式が主流である。山域にあるし尿処理がこうした状況にあるなか、春先の連休や紅葉期など特定の時期に登山者が集中することにより、従来の自然が持つ浄化能力を超えるし尿が排出される。その結果、浄化の不充分な汚水が流れ込み、大腸菌等が検出される湧水(写真1)や沢水が増えた可能性がある。また、貧栄養を基本とする湿原や高山域の植生にこのような肥料分を含んだし尿が流れ込むことによる富栄養化や、トイレのないエリアでの使用済みペーパーの散乱による景観の阻害といった問題も指摘されている。このようなことから、山岳環境に様々な影響を及ぼすトイレに環境負荷の少ない処理方式を導入する必要が高まっている。

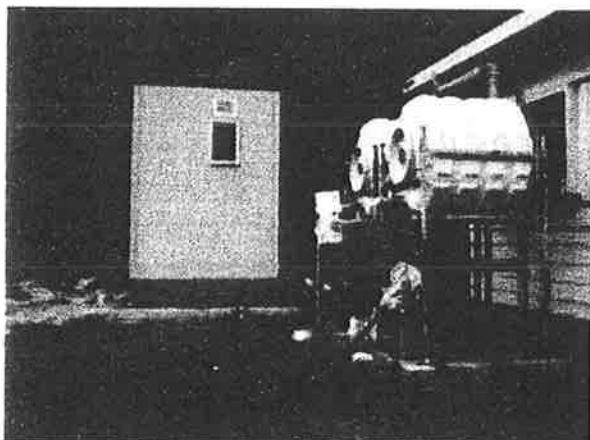
写真2 泰穀避難小屋公衆トイレ
写真右側が雨水を溜めるタンク

トイレに改修した。(黍殻避難小屋・畦ヶ丸避難小屋)(写真2)なお、これらのトイレは共に穴数1(トイレの便器の数)で、雨水で洗浄水を供給できる程度の小規模なトイレに適している無放流タイプの土壤処理方式(大成工業㈱TSSシステム)を採用している。

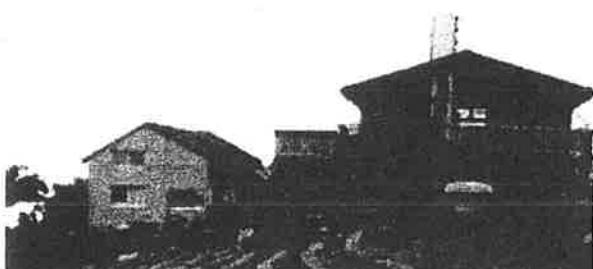
写真3 塔ノ岳公衆トイレ

塔ノ岳(標高1,492m)は丹沢を代表する山であり、各登山口からのアクセスも良いことや、丹沢山、蛭ヶ岳等への縦走の中間点となっているため、年間推定数万人の登山者が訪れているといわれる。また、山頂部は尊仏山荘及び尊仏小屋の2つの山小屋が営業中である。このため、整備箇所の選定にあたっては、日帰り利用者はもとより山小屋利用者が夜間に利用しやすいことと、日常的な管理や清掃を山小屋にお願いすることを考慮して、山小屋に近接する地点を選定した。(写真3)

写真左側より、尊仏小屋、塔ノ岳公衆トイレ、尊仏山荘

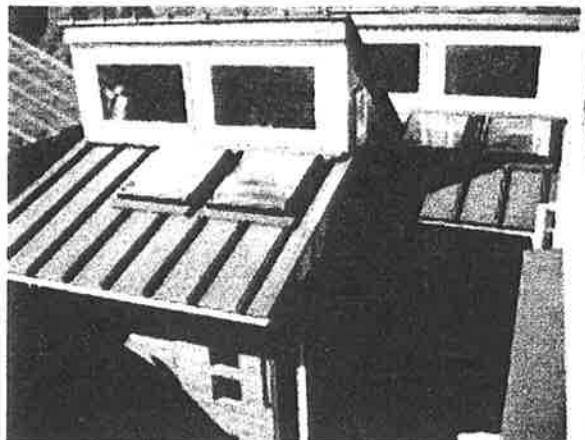
写真4 塔ノ岳公衆トイレ正面

写真5 塔ノ岳公衆トイレ内部

トイレは軽量鉄骨造で延床面積が約23m²、整備費はヘリコプターによる資材運搬込みで約4,200万円、穴数は男子小2大2、女子大3で、ピーク時最大600人/日の利用に対応している。設計施工にあたっては、気候の厳しい山頂部で通年供用を目指したトイレであることから、特に冬期の凍結防止対策には建物基礎や配管類へ断熱材を多用した。また屋根を北向きにし、男子トイレと女子トイレをずらして配置することで、南向きの壁の面積を確保したほか、明かり取り用の窓を多くすることで、太陽光による室内採光や室温上昇を考慮した。(写真4、5)

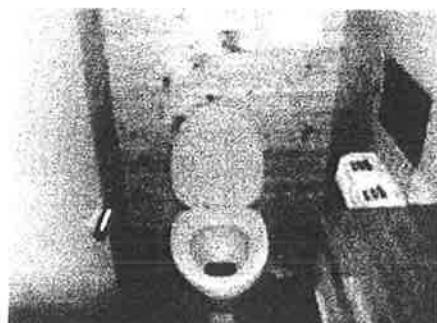
写真6 洋式便器
写真右奥が足踏み式ポンプ

外観は通常の便器と同様であるが、便器の排便口には便受け皿があり、當時少量の水が溜まっている。そのことで、下が見えない他、便槽からの臭気を遮断している。用便後足踏みポンプを踏むと、地下貯水槽から1回当たり約250ccの洗浄水を汲み上げ、便器を洗浄すると同時に便受け皿の汚物を洗い落とす仕組みになっている。(写真6)
