## 平成19年度 黒岳トイレの運用状況について

大道 具一（上川支庁地域振興部環境生活課 主査(山岳環境)）

### 1 黒岳トイレの概要

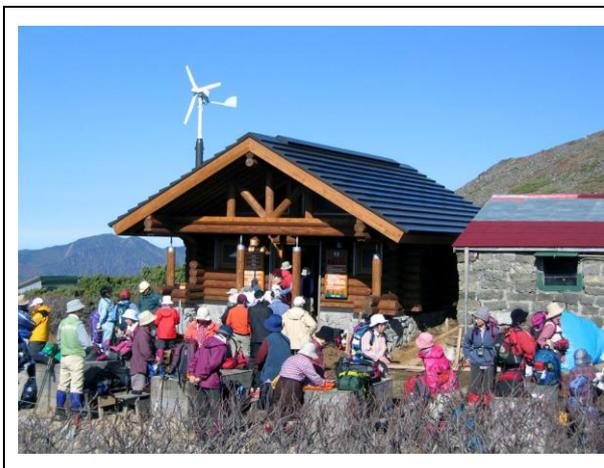
繁忙期の利用状況

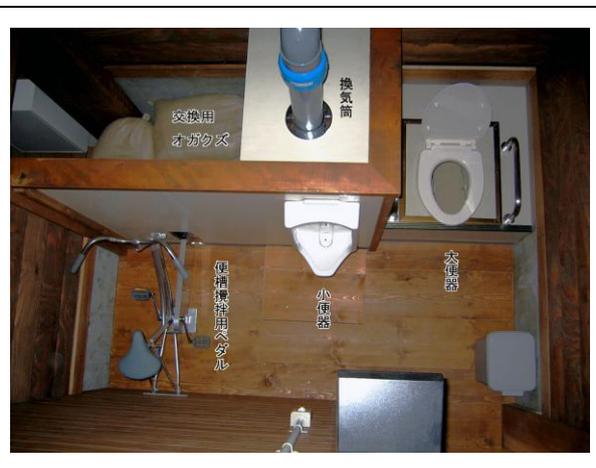
トイレ内部状況
